# COMUNE DI FANO

## VARIANTE URBANISTICA AL PRG VIGENTE PER LA REALIZZAZIONE DI UNA STRUTTURA SPORTIVA DESTINATA A CENTRO NATATORIO IN LOCALITA' STRADA SAN MICHELE

RELAZIONE COMPATIBILITA' IDRAULICA  
ED INVARIANZA IDRAULICA

Ottobre 2017

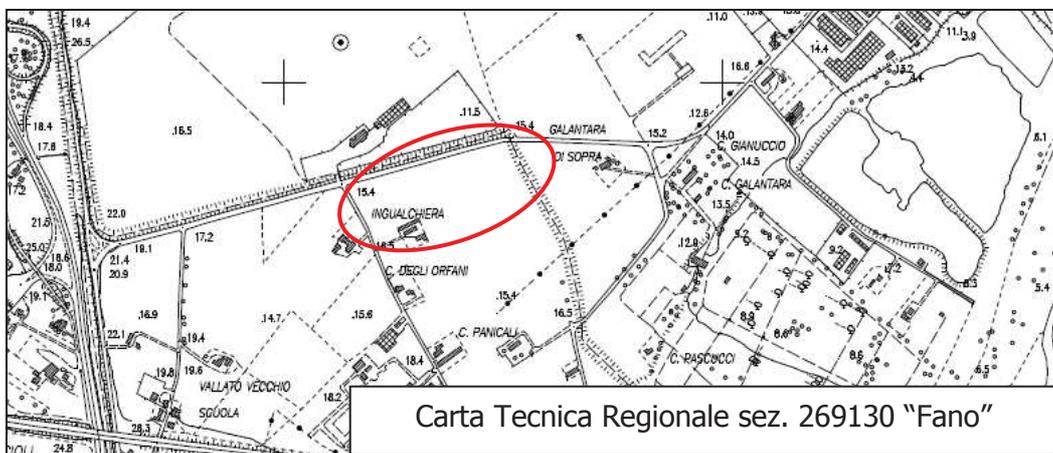
Carta Tecnica Regionale sez. 269130 "Fano"

L'area in oggetto è ubicata nel Comune di Fano nella prima periferia in Via Mattei e Strada San Michele. L'area si trova davanti all'Aeroporto e a circa 1300 metri dal Fiume Metauro come da stralci Carta Tecnica Regionale e Carta aerofotogrammetrica riportate di seguito.

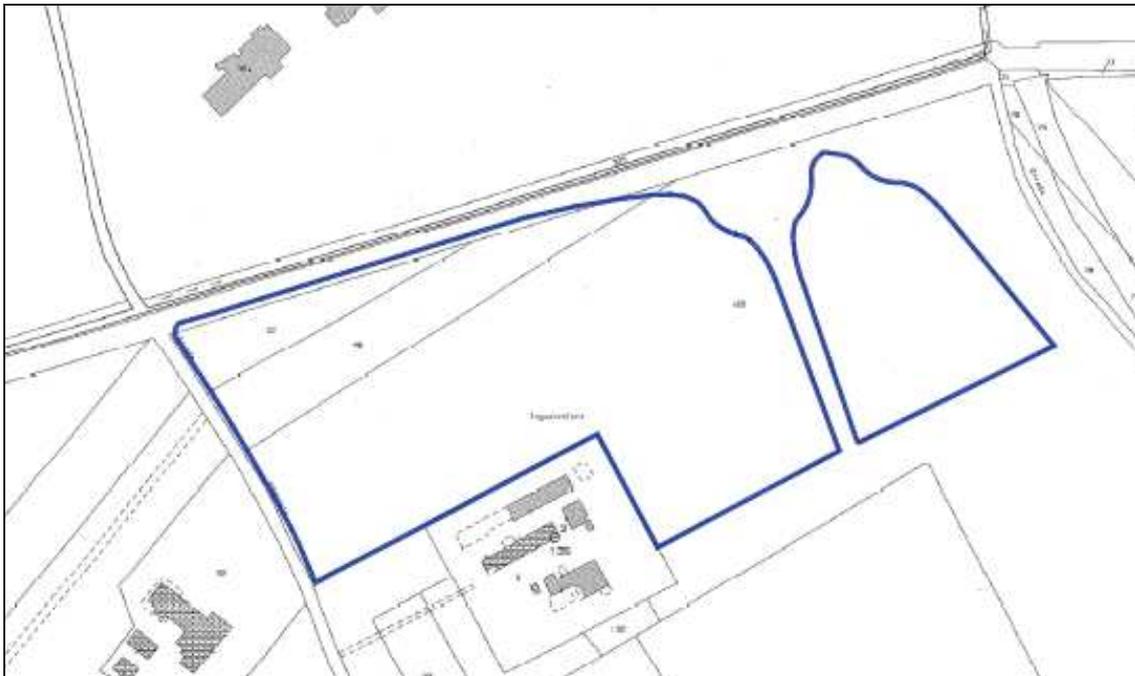
STRALCIO CATASTALE – FOGLIO N. 64  
MAPPALI: 32-49-129/p

Catastalmente l'area è individuata al foglio n° 64 e distinta dai mappali n. 32 – 49 – 129 parte, come da stralcio seguente.

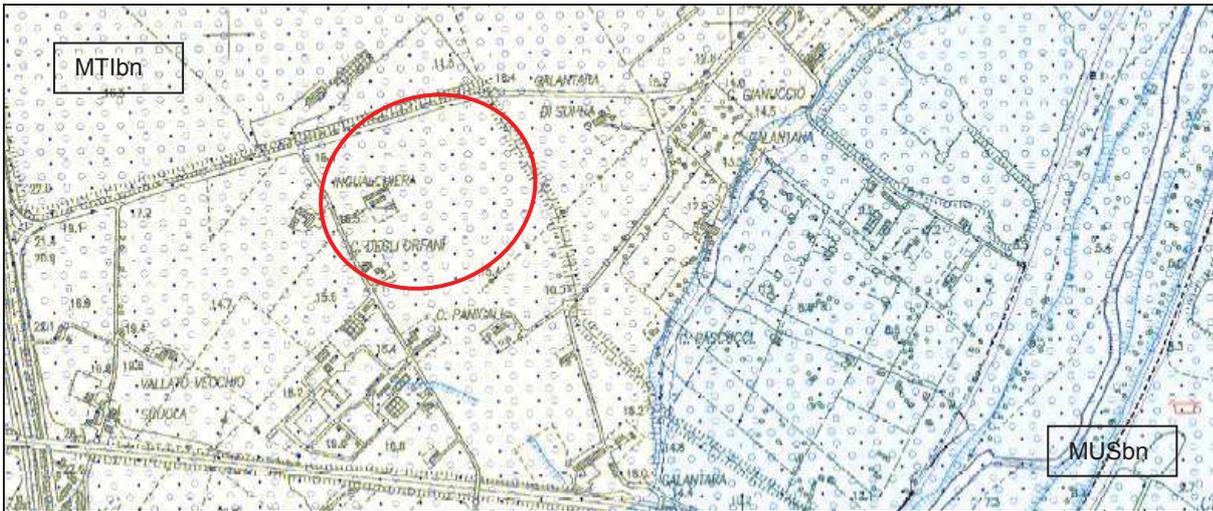
CARTA GEOLOGICA REGIONALE - EDIZIONE CTR  
 SEZIONE 269130 FANO

L'area oggetto di studio ricade sui depositi alluvionali del Sintema di Matelica MTIbn ("Terrazzo del 3° ordine" ) come da stralcio carta geologica sopra riportata.

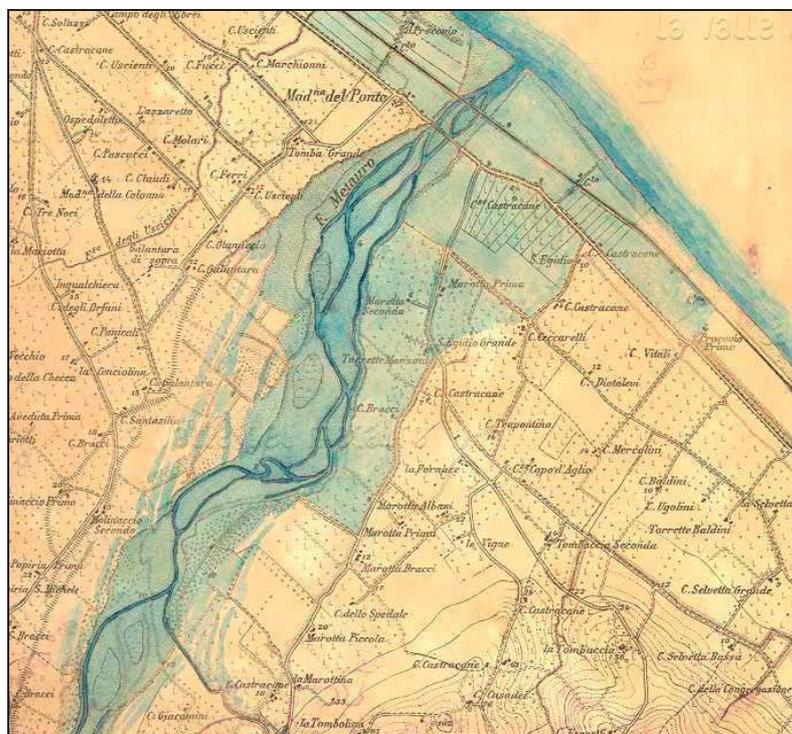
Carta I.G.M.del basso Metauro allagato nel 1896 e 1897.

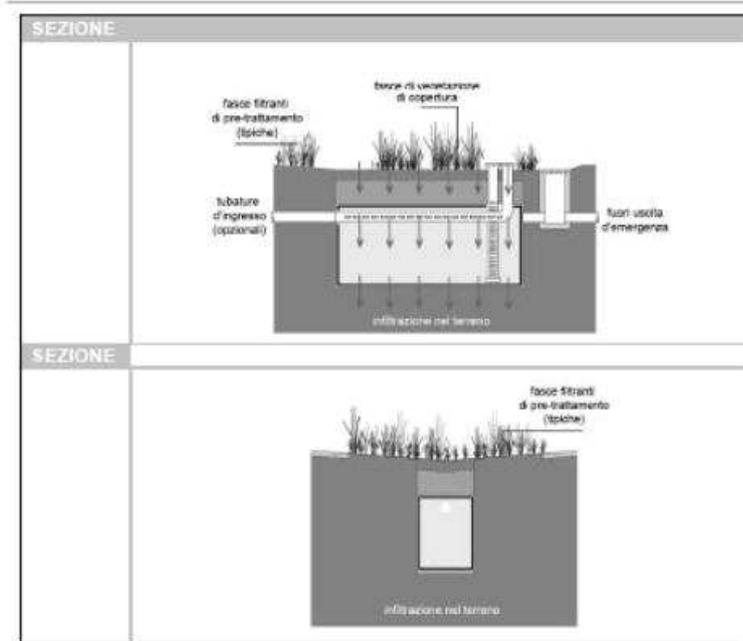
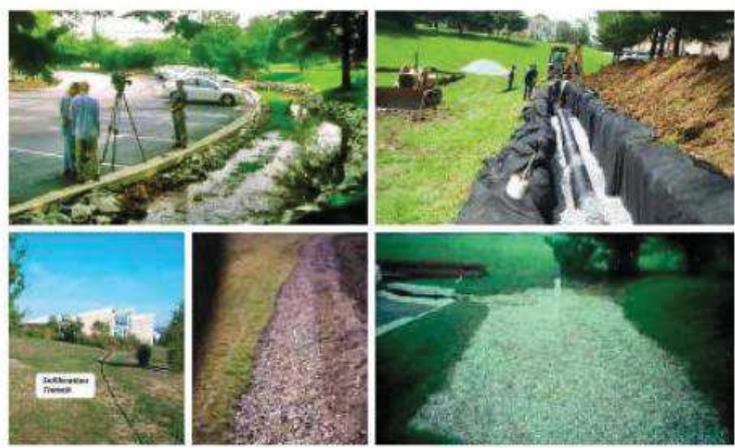
**D7**

**Gallerie di infiltrazione**

Riempite con detriti o pietre le trincee infiltranti e filtranti sono scavate in profondità nel terreno e creano superfici per stazionamenti temporanei dell'acqua piovana. Sono dispositivi con la possibilità di ricaricare le falde acquifere preservandone il loro livello.

VANTAGGI	SVANTAGGI
<ul style="list-style-type: none"> <li>o Buona riduzione di volume dei deflussi d'acqua.</li> <li>o Ottimi per rimozione dell'inquinamento in zone con alte concentrazioni d'inquinamento.</li> <li>o Buona flessibilità di inserimento in spazi chiusi.</li> <li>o Possibilità di inserimento in progetti di ricostruzione.</li> </ul>	<ul style="list-style-type: none"> <li>o Non consigliabili in aree scoscese.</li> <li>o Rischi di blocco nei sistemi di connessione.</li> </ul>

Si tratta di trincee drenanti e filtranti scavate in profondità nel terreno (1,5 – 2.5 m) riempite di materiale drenante (pietrame e ghiaia) con lo scavo avvolto in opportuno tessuto non tessuto.

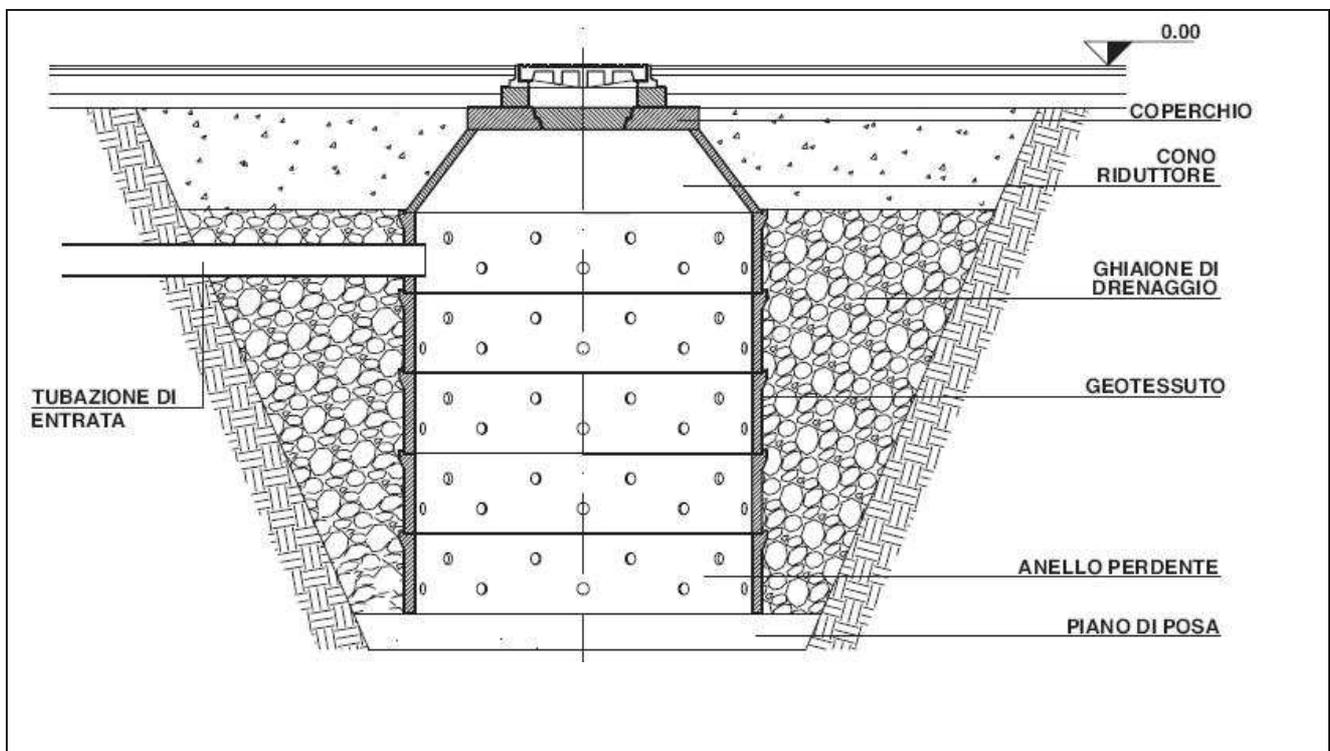
Le acque laminate potranno essere immesse in pozzi drenanti realizzati come da schema seguente assicurando un idoneo franco con la falda.
